**RELAZIONE TECNICO ILLUSTRATIVA  
PROGETTO ESECUTIVO**

**Progettazione definitiva ed esecutiva, direzione lavori, misure, contabilità  
delle Opere di conservazione e restauro, con messa in sicurezza,  
della Fortezza Borbonica di Civitella del Tronto.**

*Masterplan Abruzzo – Patti per il Sud.*

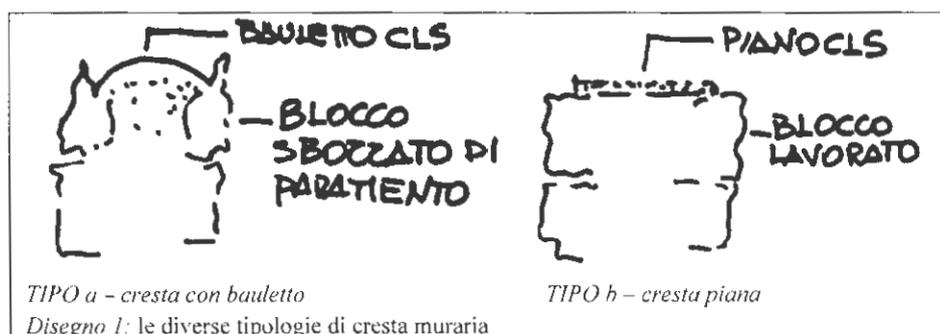
- Le creste murarie di alcuni tratti di muraglioni della fortezza che sono stati oggetto di restauro e che presentano un bauletto in malta cementizia a tratti completamente ammalorato, fatiscente e comunque non funzionale anche a causa della modalità di realizzazione che lascia scoperti e sporgenti i paramenti esterni della muratura e crea zone di ristagno invalidando, così, la funzione primaria di protezione delle strutture murarie sottostanti (foto 15, 16, 17e Disegno - 1 Tipo a).

- Le creste piane delle sommità dei muraglioni senza blocchi lapidei e che presentano uno strato di malta spesso oramai decoesa e poco aderente al supporto (cfr. Disegno 1 - Tipo b).

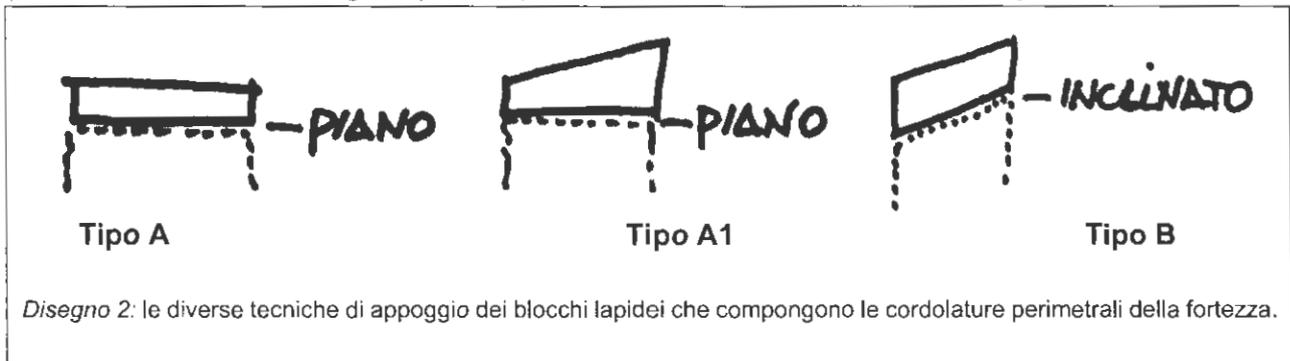
Disegno 2: le diverse tecniche di appoggio dei blocchi lapidei che compongono le cordolature perimetrali della fortezza.

Un tema particolarmente rilevante è costituito dalle **cordolature summitali in blocchi lapidei** collocate lungo tutto il perimetro della cinta muraria, fatta eccezione per pochi tratti che ne sono privi (es. Bastione san Pietro e pochi altri). Per descrivere i danni e i dissesti presenti sulle cordolature occorre specificare che si rilevano tre tipologie costruttive definite dalla diversa natura dell'appoggio (piano o inclinato, cfr. disegno 2) e dunque con diverse forme di dissesto e degrado.

Il concio piano su appoggio piano (Tipo A) è per sua natura il più stabile ed è collocato generalmente nei parapetti più interni (rampe, camminamenti ecc.). La tipologia A1 è costituita da un blocco lavorato a sezione trapezoidale su un appoggio in piano ed è collocata lungo il perimetro delle mura e il piano inclinato per favorire, probabilmente, l'affaccio e la visuale. Entrambe le cordolature (tipo A e A1) sembrano soffrire di un dilavamento più o meno profondo e diffuso del giunto di allettamento e delle connessioni tra i conci lapidei ma, nel complesso, pur se non propriamente stabili e aderenti sono ancora correttamente collocate. I conci piani (tipo A) mostrano leggere forme di deposito superficiale e colonie di licheni semplicemente perché la superficie, in caso di pioggia, asciuga meno rapidamente; nel tipo A1 invece la superficie è più pulita poiché l'azione stessa di percolamento dell'acqua produce una naturale azione di pulitura.

Le forme di dissesto più gravi si rilevano per le cordolature di **tipo B**, frutto di un recente e scriteriato intervento di restauro che ha realizzato dei conci summitali a sezione parallelepipedica e li ha collocati in appoggio su un piano inclinato, anch'esso di nuova realizzazione, senza alcun sistema di fissaggio se non il semplice allettamento con malta cementizia. Il dilavamento completo dei giunti di malta e delle connessioni tra i blocchi ha creato gravi situazioni di **instabilità** degli elementi lapidei causando un pericoloso e costante **scivolamento** dei conci verso l'esterno (da 5 a 15cm) e di grave dissesto per mancanza di allettamento e ancoraggio alle murature e per la forte inclinazione dell'appoggio (foto 27, 28 e 29).

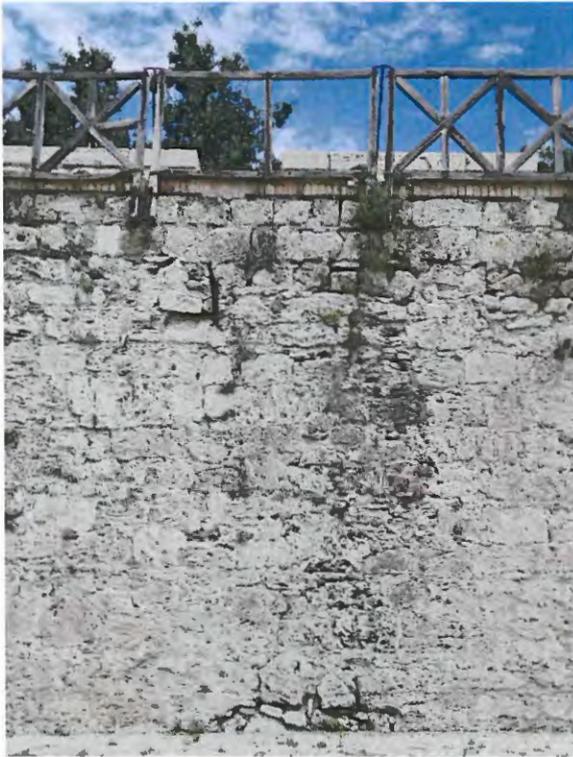
Foto 1

Le principali forme di degrado superficiale mostrano alcune macchie di **deposito da percolamento** dell'acqua piovana, localizzate sui paramenti per lo più in corrispondenza di creste o punti del paramento particolarmente ammalorati nelle quali l'acqua trova una via preferenziale di scorrimento (foto 1). La diffusa **vegetazione infestante** sottolinea la presenza diffusa di una malta decoesa e disgregata che agevola l'attecchimento dell'apparato radicale (foto 2). Una **disgregazione profonda** della malta interna della muratura è localizzata su buona parte dei parapetti delle piazze d'armi e dei camminamenti. In alcuni tratti è evidente addirittura la **perdita totale della malta per tutto lo spessore murario** (foto 3 e 4); situazione di indebolimento probabilmente aggravata dall'intervento di restauro summitale realizzato negli anni '80 con il rifacimento dei 'cordoli summitali' in pietra e malta a base cementizia.

- Pulitura generalizzata, diffusa e controllata di tutte le superfici lapidee per l'asportazione selettiva dei depositi incoerenti e della malta disgregata mediante l'impiego di acqua nebulizzata con l'aggiunta di saponi neutri e sfregamento delle superfici eseguito con spazzole di saggina, con eventuale rifinitura localizzata mediante pulitura a secco, manuale e meccanica, per la rimozione dei depositi di polveri ed incrostazioni più tenaci laddove necessario.

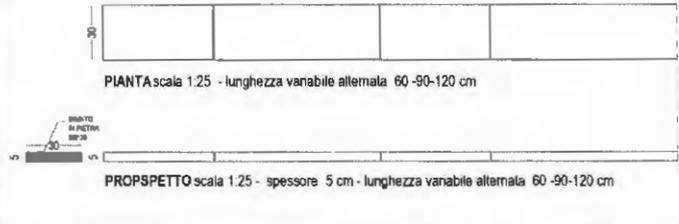
<p>PIANTA scala 1:25 - lunghezza variabile alternata 60 -90-120 cm</p> <p>PROSPETTO scala 1:25 - spessore 5 cm - lunghezza variabile alternata 60 -90-120 cm</p>	298,22 ml

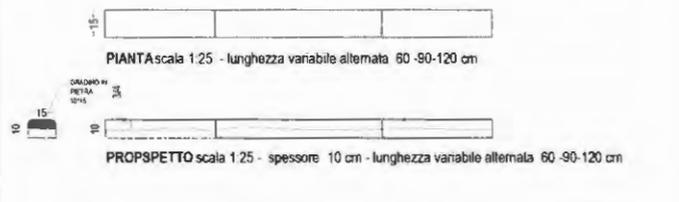
<p><b>TIPO 4 - 15x10</b> gradino in pietra - basoli delle rampe gradino h=3/4 cm Listello di larghezza 15cm, altezza di 8/10cm lunghezza pari alla larghezza della rampa, posa in aggetto di 3/4 cm dal piano di calpestio</p>

<p>PIANTA scala 1:25 - lunghezza variabile alternata 60 -90-120 cm</p> <p>PROSPETTO scala 1:25 - spessore 10 cm - lunghezza variabile alternata 60 -90-120 cm</p>	445,64ml
<p><b>TIPO 5 - 50x21</b> gradino in pietra - blocco lapideo alzata e pedata - sovrapposizione dei blocchi di circa 20 cm</p> <p><b>TIPO 5.1 - 40x18</b> gradino in pietra - blocco lapideo alzata e pedata - sovrapposizione dei blocchi di circa 10 cm</p>

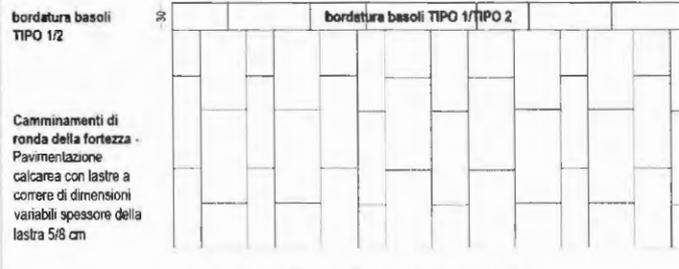
<p>Superficie totale scale in pianta</p> <p>mq 3,38 (7 gradini h=21) mq 2,10 (2 gradini h=18) mq 0,95 (3 gradini h=18)</p>
<p><b>TIPO 6 - 30/40/50*5/8 cm</b> Pavimentazione calcarea a correre a giunti sfalsati lastre calcaree di dimensioni variabili, larghezza da 30 a 50 cm lunghezza 100/50 cm</p>	<p>bordatura basoli TIPO 1/2</p>

<p>Camminamenti di ronda della fortezza - Pavimentazione calcarea con lastre a correre di dimensioni variabili spessore della lastra 5/8 cm</p> <p>PIANTA scala 1:50 - larghezza variabile alternata 30-40-50 cm</p>	<p>Superficie totale camminamenti 1191,19 mq</p>
